## LAUDO TÉCNICO AMBIENTAL

O lote em questão está localizado no interior, próximo a rodovia SC 135, município de Tangará – SC.

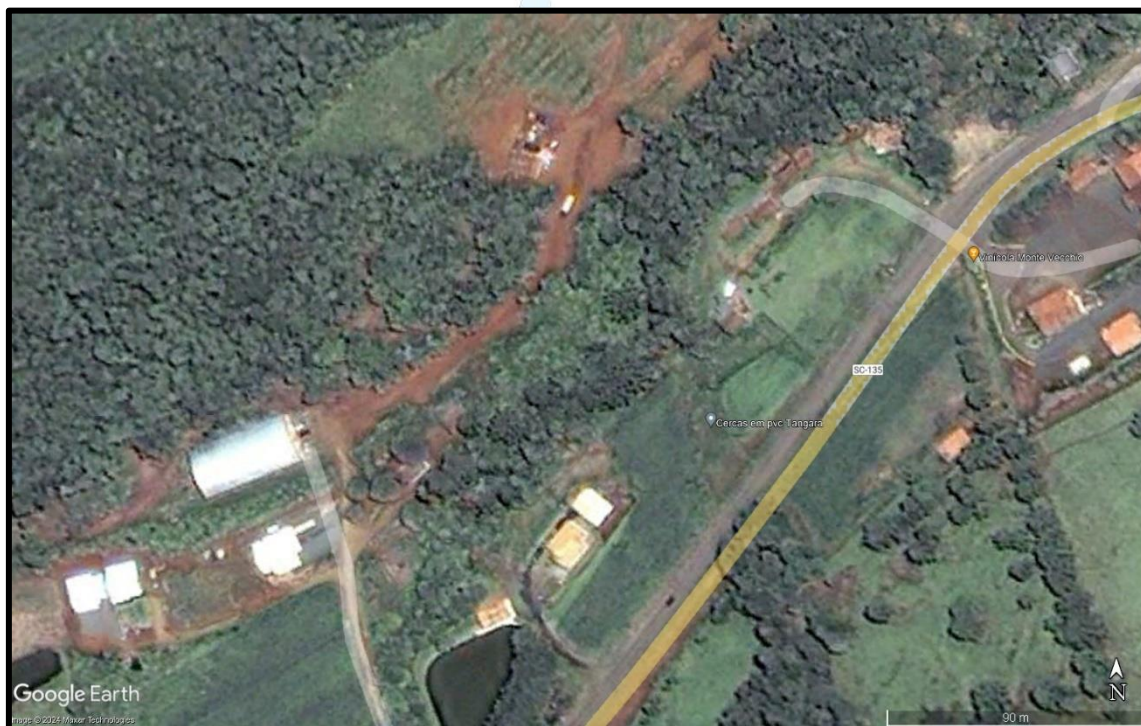
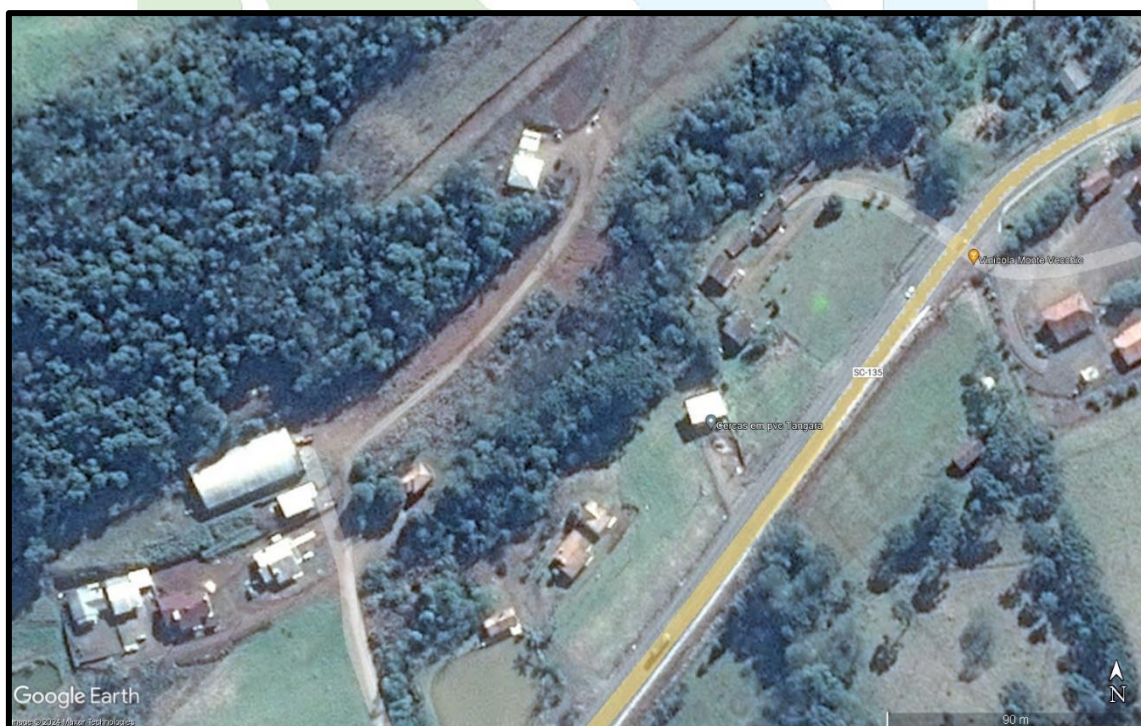
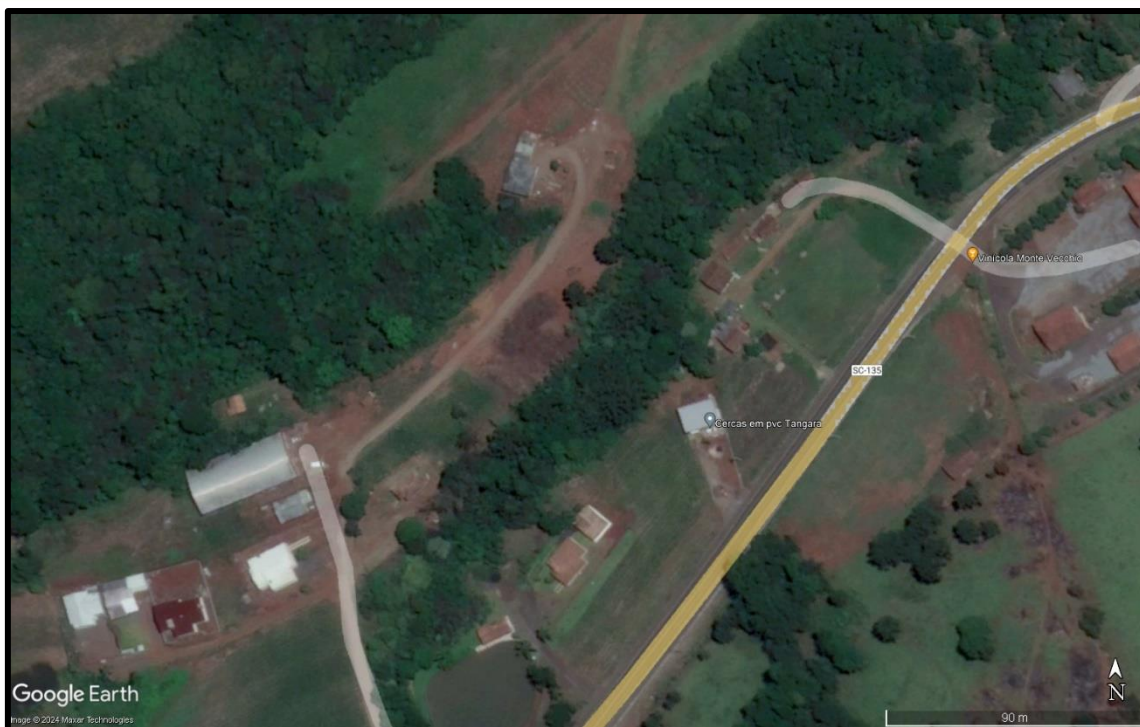
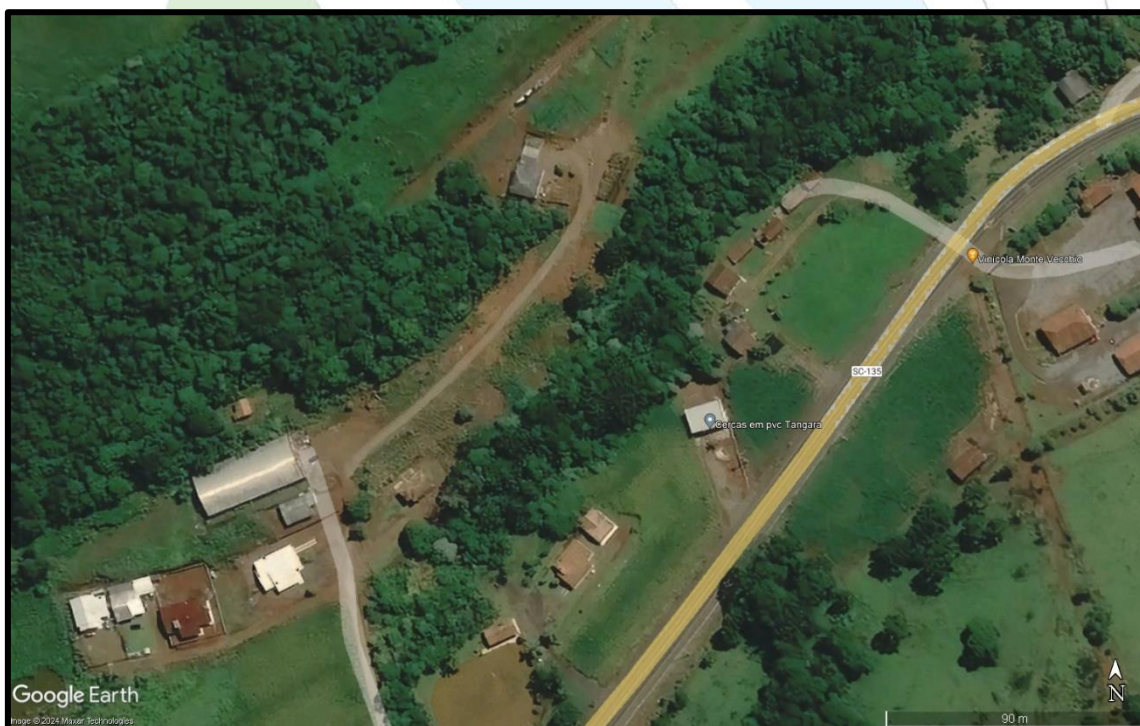
A o lote já conta com uma residência que pode ser vista em imagens do google desde o ano de 2014, conforme história de imagens abaixo:

*Figura 2 - Imagem do google earth ano de 2014*

*Figura 3 - Imagem do google earth ano de 2016*

Figura 4 - Imagem do google earth ano de 2017

Figura 5 - Imagem do google earth ano de 2018

Conforme histórico de imagens o lote foi utilizado apenas com fins residenciais sendo possível verificar que desde a sua construção no ano de 2014 não houve alterações com degradações ambientais, contudo não há presença de vegetação nativa no local.
